G4 hibrid inverter belső vezérlőprogramjának frissítése 1.23 / 1.24 verzióra

Optimalizálás, valamint az inverter megfelelő működése és jellemzőinek Csehországon belüli kiterjesztése érdekében javasoljuk az inverter belső vezérlőprogramjának 1.23 / 1.24 verzióra frissítését, rögtön a telepítés után, az alábbi útmutató szerint:

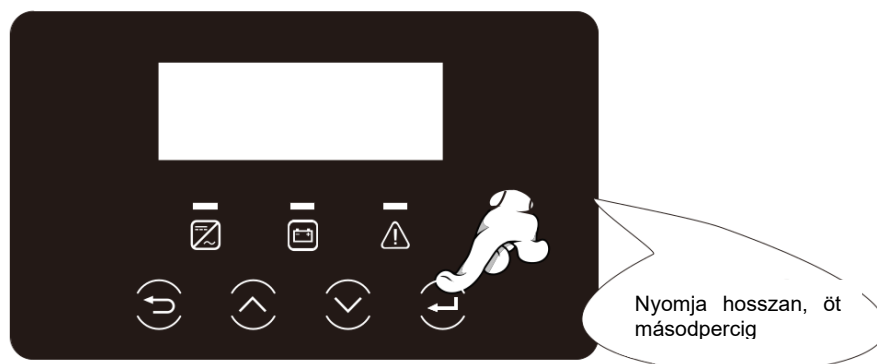
1. lépés: mentse el az aktuális belső vezérlőprogramot tartalmazó frissítő fájlokat a pendrive-ra, majd az inverteren 5 másodpercen át tartsa nyomva az **ENTER** gombot, hogy az inverter OFF üzemmódba kapcsoljon.

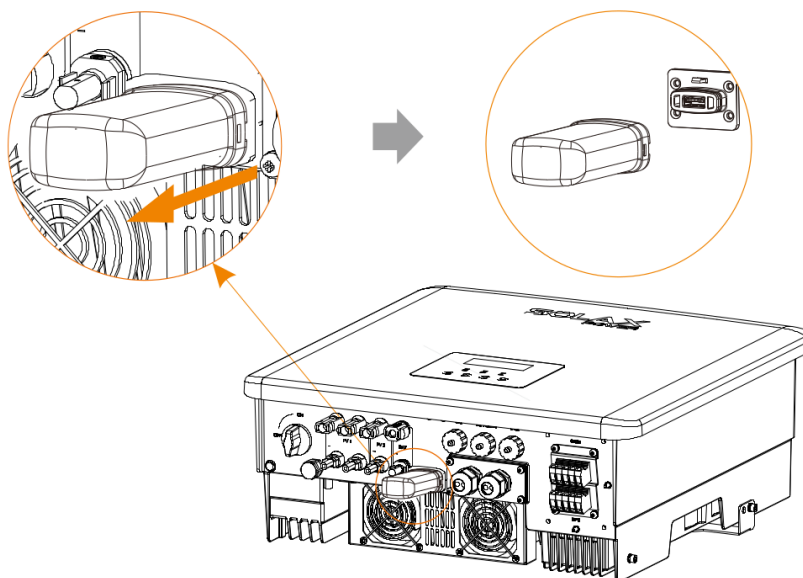
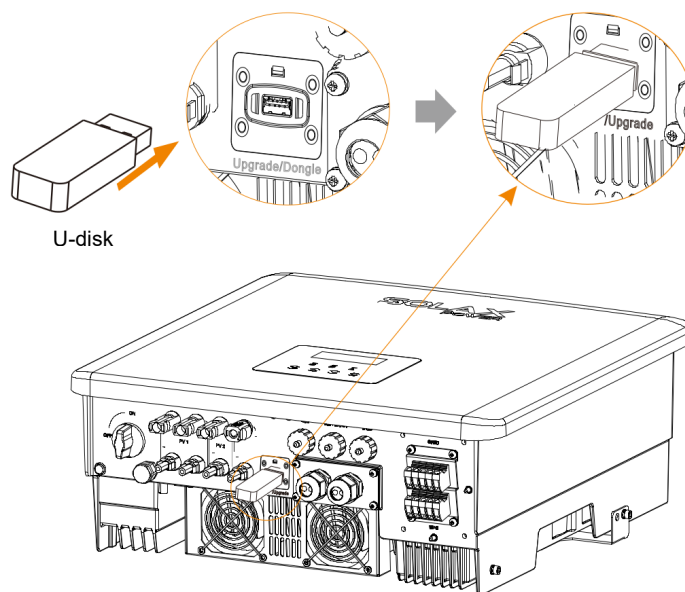
2. lépés: az inverteren keresse meg az *upgrade* csatlakozót, távolítsa el a felügyeleti rendszer modulját (Pocket WiFi / Pocket 4G / Pocket LAN), és helyezze be a pendrive-ot.

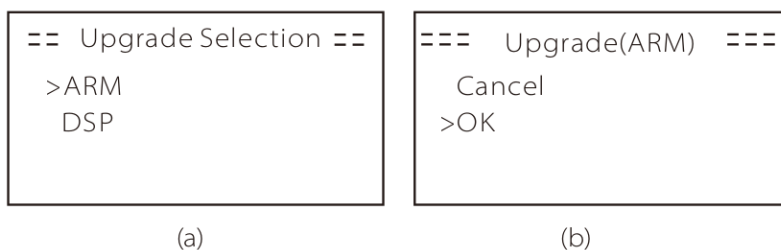
3. lépés: az LCD kijelzőn lépjen be a *frissítési* menübe, az alább ábrázolt módon (a). A felfelé-lefelé gombok segítségével válassza ki az ARM elemet, majd nyomja meg az OK gombot - megjelenik a szoftververzió.

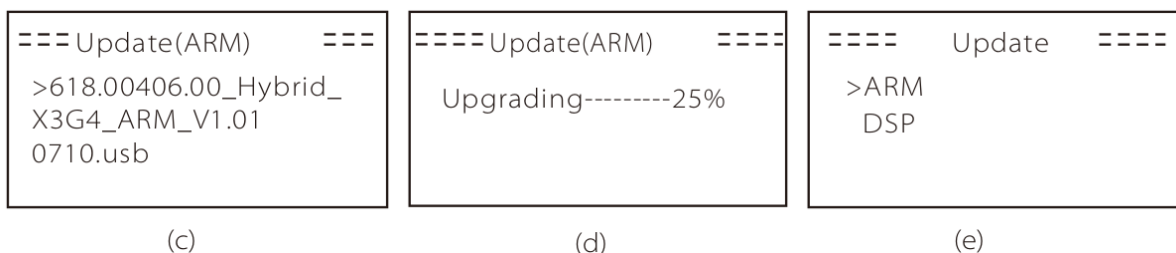
4. lépés: Ellenőrizze az új belső vezérlőprogram verziót, majd válassza ki a belső vezérlőprogram verzióját. A frissítési folyamat nagyjából 20 másodpercet vesz igénybe (d). A frissítés befejezését követően az LCD kijelző visszatér a *Frissítés* oldalra.
